Rückbau- und Sanierungsdokumentation
Abbruch und Rückbau der übertägigen Betriebsanlagen im
Bereich von Kaisergrubenschacht II am
„Standort Kaisergruben in Gersdorf“

Vertrag-Nr.: OBA 51/2016 IGB

G.E.O.S. Ingenieurgesellschaft mbH

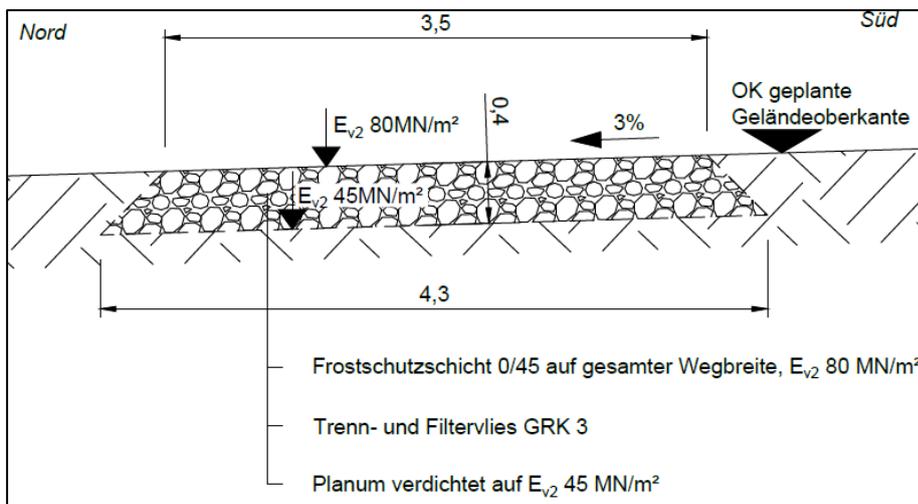
Der auf dem Gelände im Auftrag des Sächsischen Oberbergamtes und des Landesamtes für Umwelt, Landwirtschaft und Geologie errichtete Tiefbrunnen zur Beobachtung der fortschreitenden Flutung im ehemaligen Steinkohlenrevier Lugau-Oelsnitz war über die Bauzeit zu erhalten. Mit den Rückbau- und Sanierungsmaßnahmen war die ehemalige Zuwegung entfallen, so dass hierfür Ersatz geschaffen werden musste, um auch zukünftig den Messauftrag des LfULG sicherzustellen. Entsprechend der Beauftragung der BÜ wurden zwei Planungsvarianten nach vorheriger Bedarfsabstimmung mit dem AG und dem LfULG eingereicht. Diese wurden dem AG, dem LfULG und der Gemeinde zur Entscheidung vorgelegt. Festgelegt wurde, dass die Planungsvariante 2 „Wendehammer“ zur Umsetzung kommt (vgl. Anlage 5). In Abbildung 1 wurde der zur Ausführung gekommene Aufbau der Zuwegung in einem Regelprofil dargestellt.

Abbildung 1: Regelprofil Zuwegung Grubenwassermessstelle
